# Popolazioni aviarie inurbate e rischi per il patrimonio artistico

Daila Radeaglia – Istituto Centrale per il Restauro

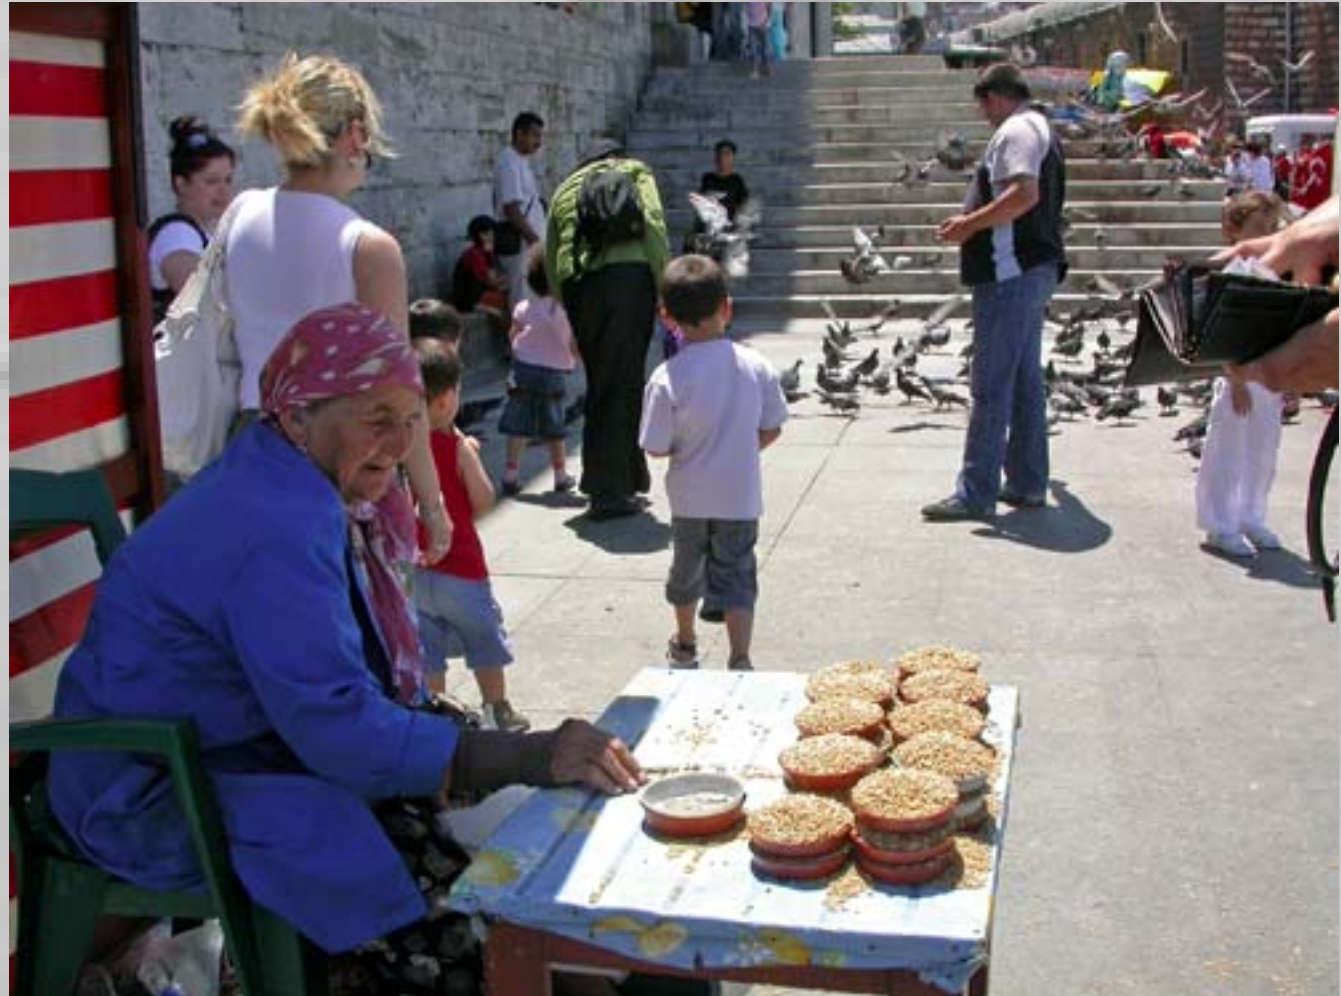
Istanbul, piazza antistante l'entrata alla Yeni Cami

Nelle maggiori città europee capita ormai raramente di osservare, come si può vedere a Istanbul, la presenza di banchetti per la vendita di becchime.

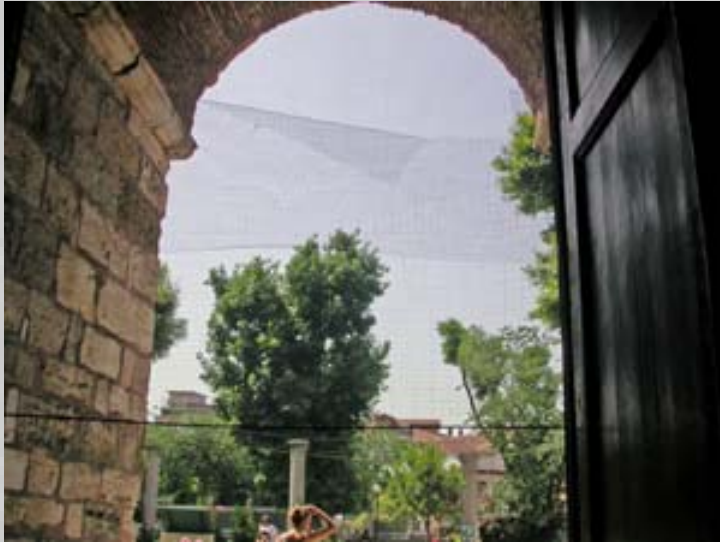
Nella stessa città, nella basilica di Santa Sofia, provvedimenti troppo blandi, come l'applicazione di reti inadeguate alle porte di accesso,

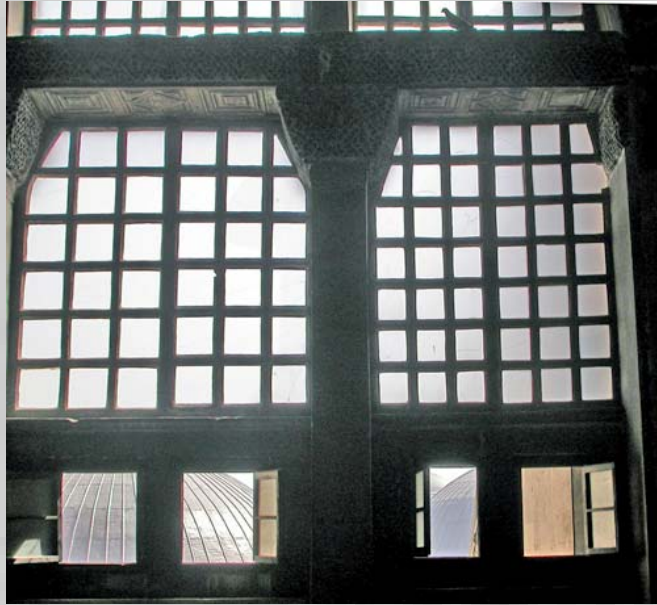
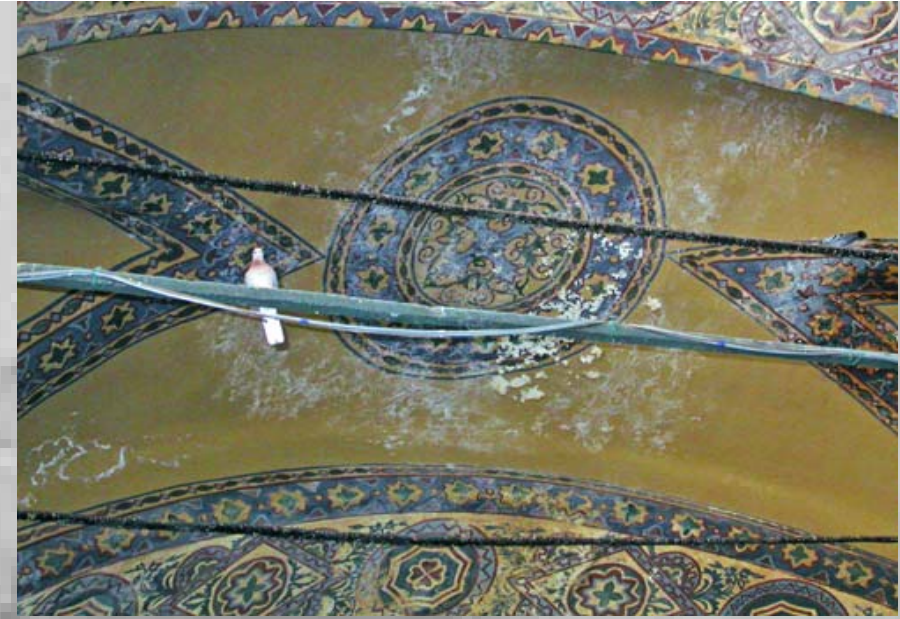
Istanbul, Santa Sofia

e la trascuratezza nel lasciare aperte le finestre della galleria superiore hanno consentito ad alcune tortore di installarvisi e costruire il loro nido a poca distanza dai preziosi mosaici bizantini

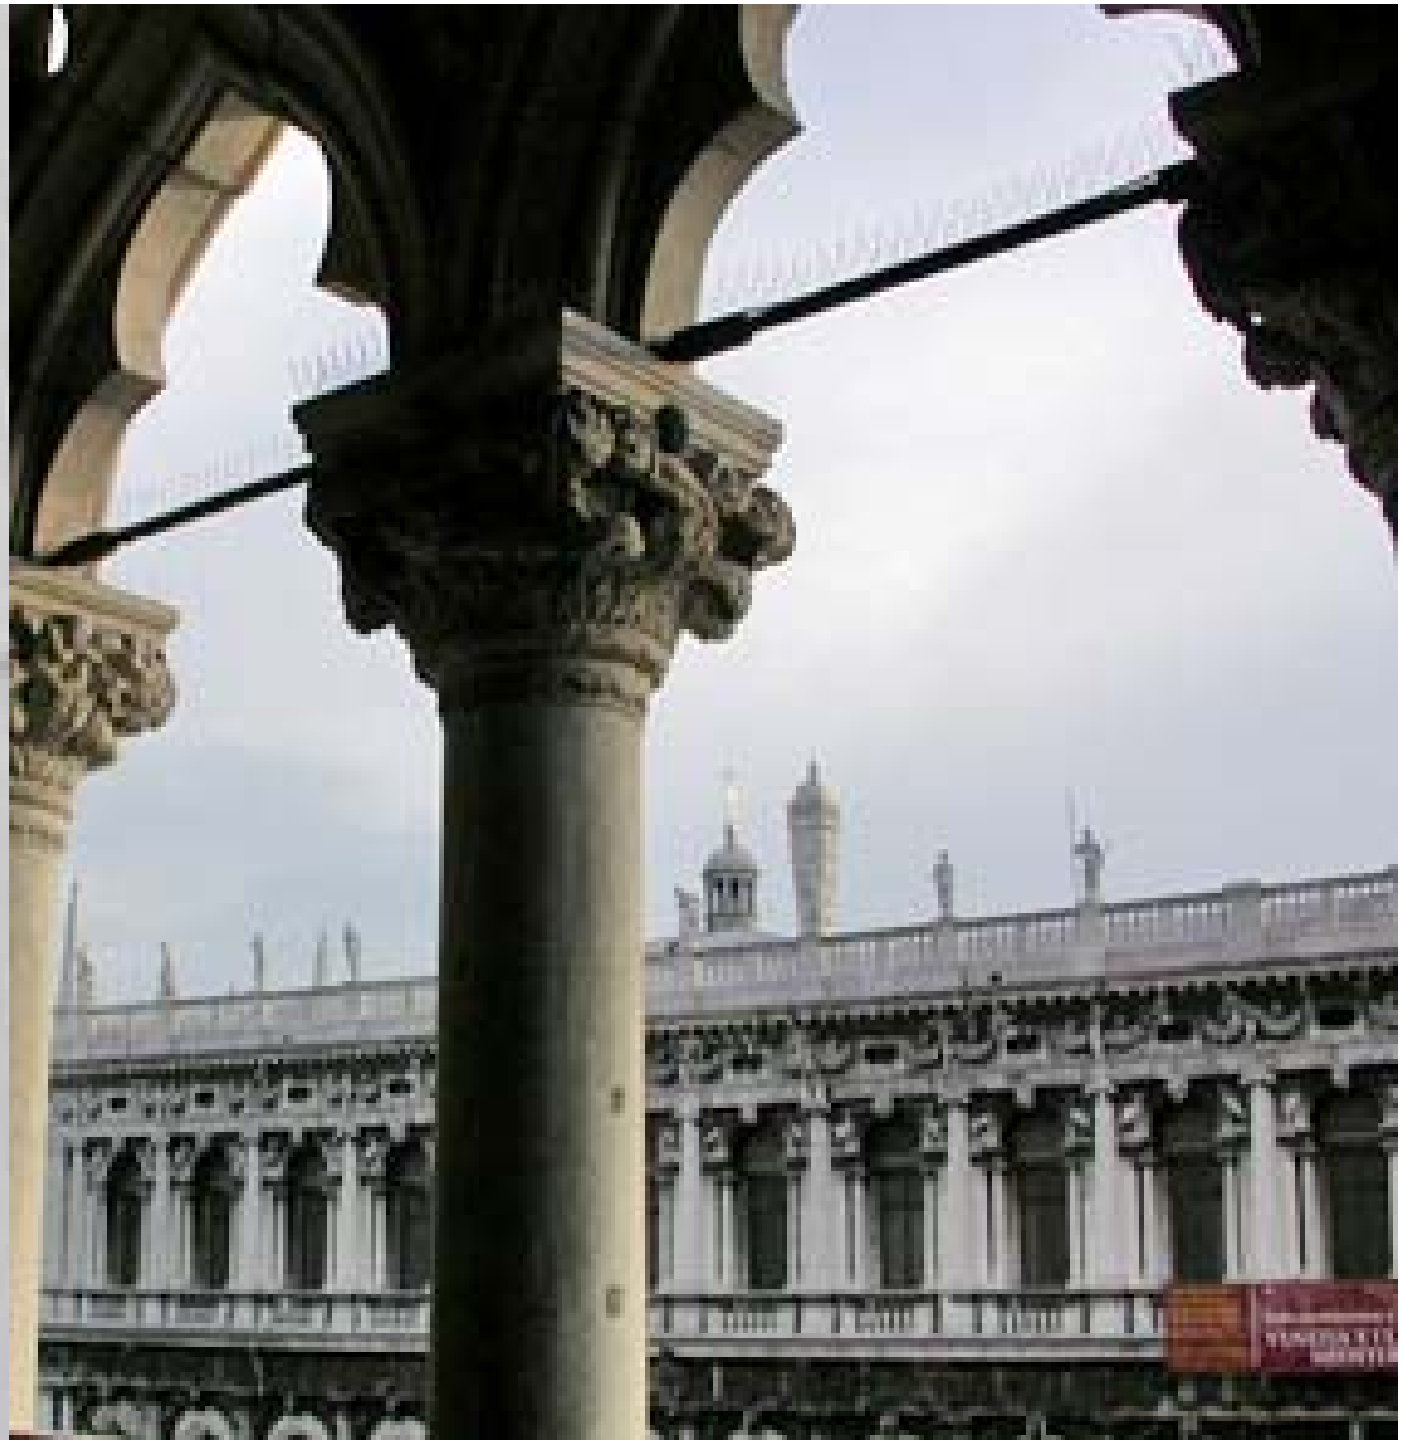
Venezia, Palazzo Ducale, loggia

A Venezia, nel  
Palazzo Ducale,  
nonostante  
siano presenti  
sistemi di  
allontanamento  
ad aghi  
collocati su  
capitelli e  
catene dei  
loggiati, i  
piccioni  
penetrano e si  
poggiano sulle  
statue

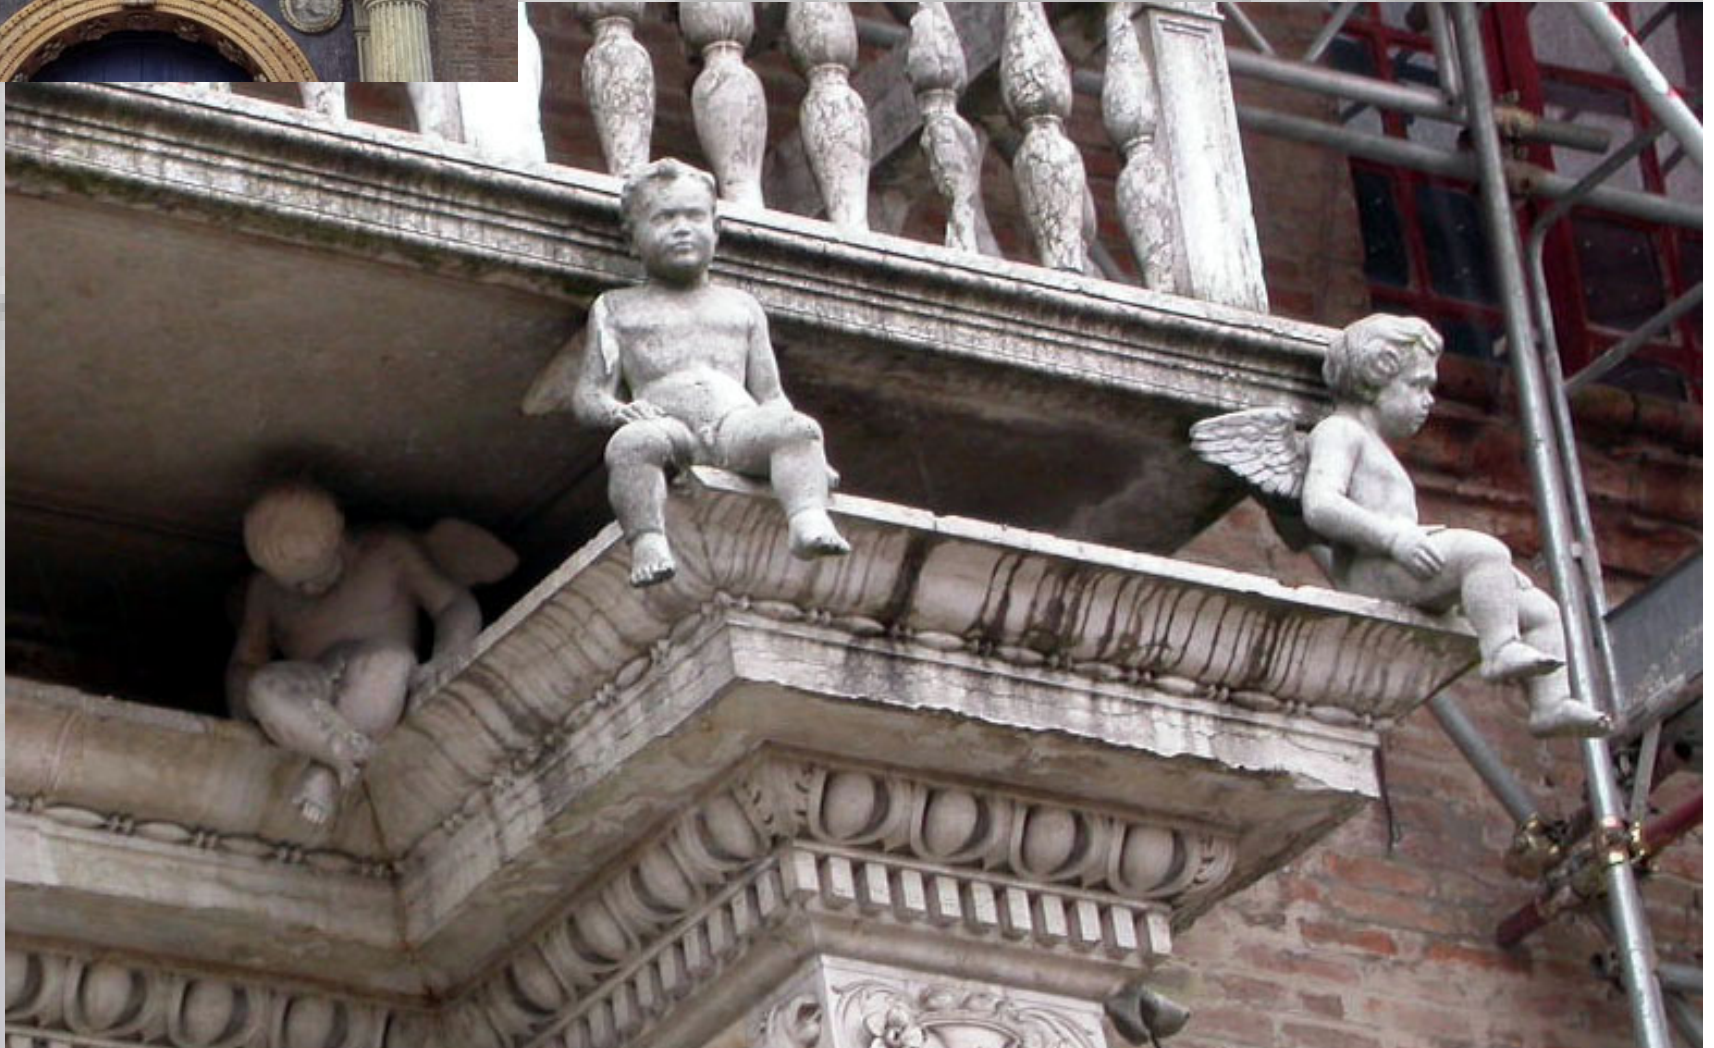
**Roma, Mura Vaticane**

la presenza di buche  
pontaie e feritoie nelle  
murature fornisce un  
rifugio ideale ai colombi

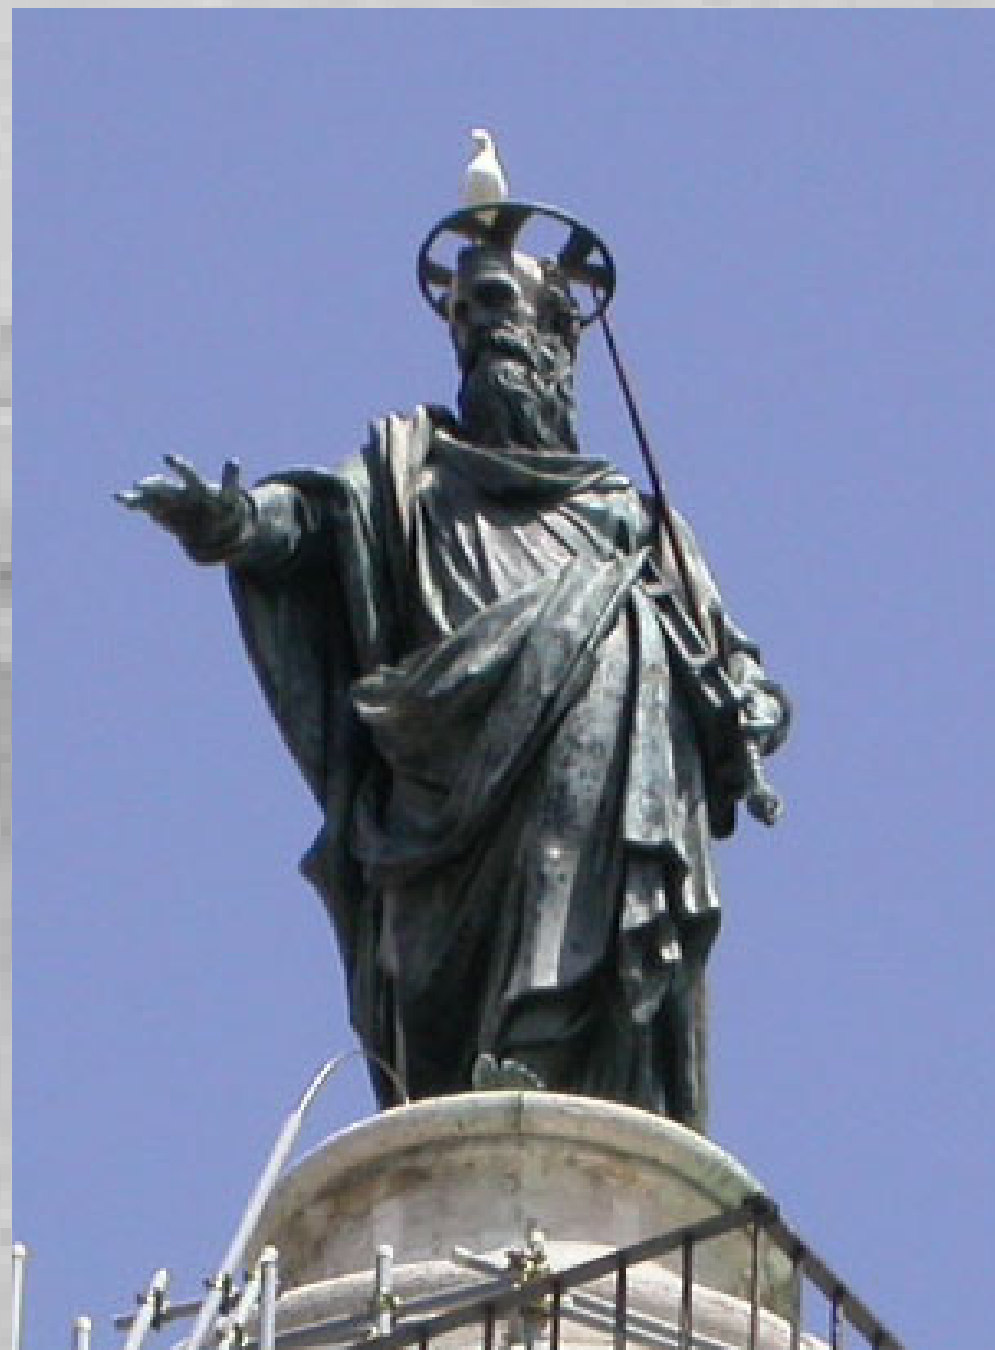
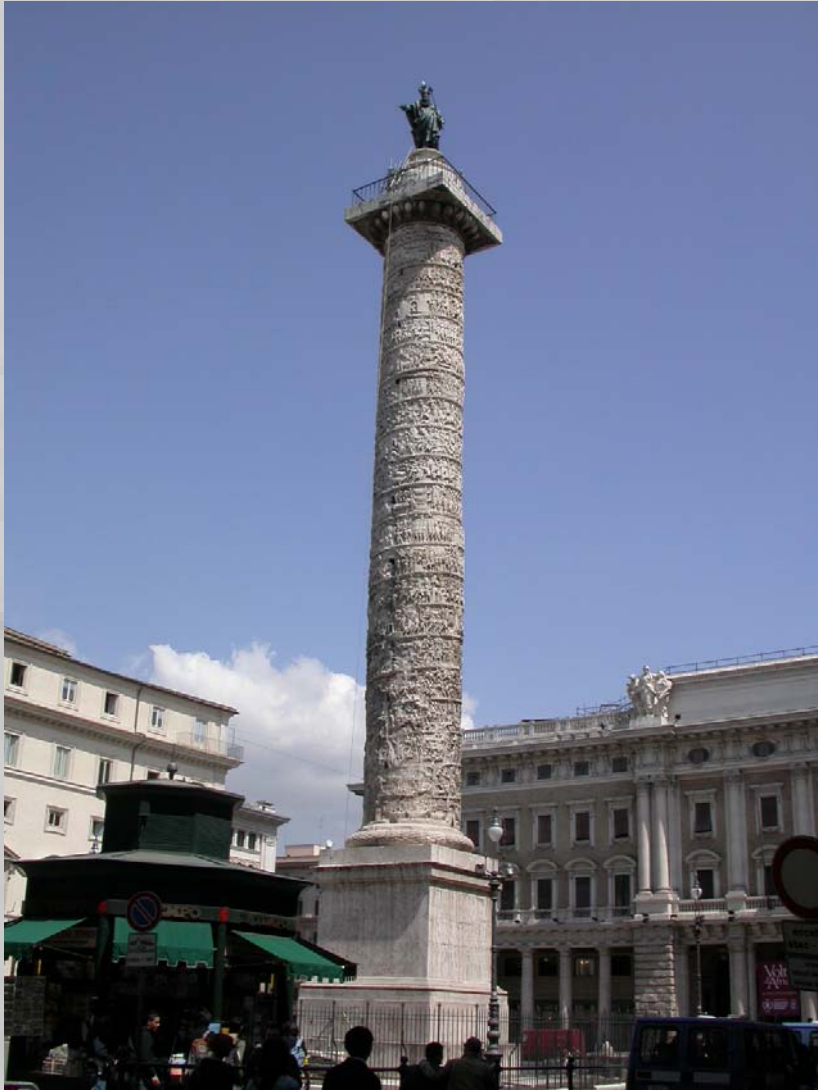
Roma, Colonna Antonina, statua di S. Paolo

Indubbiamente l'adattabilità è una delle carte vincenti di questa specie animale, che non viene scoraggiata nemmeno dalle notevoli altezze, come si può vedere in queste immagini della statua di San Paolo al sommo della Colonna Antonina, a circa 30 Metri di altezza.

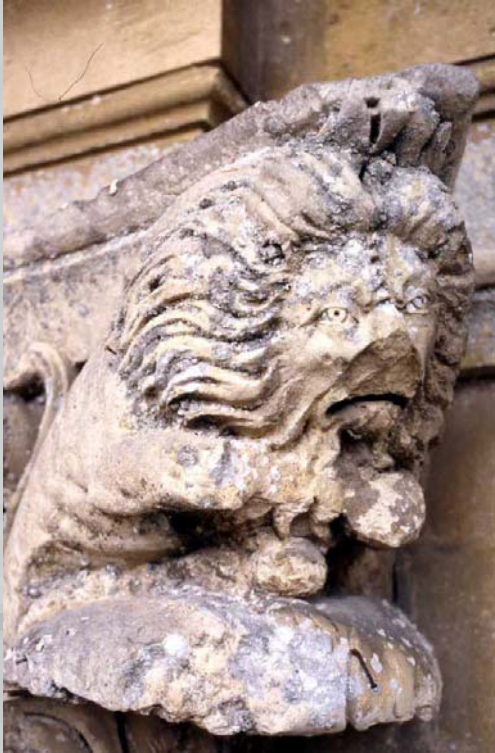
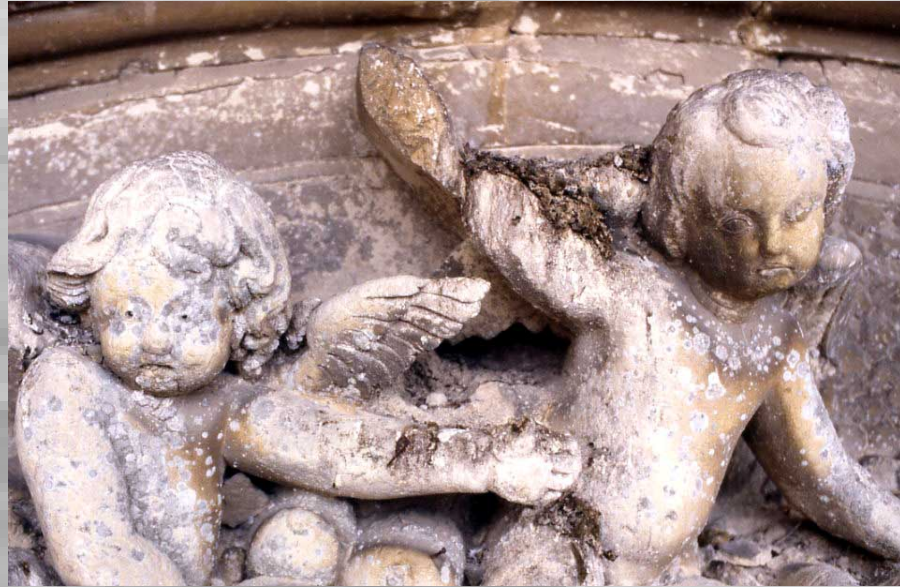
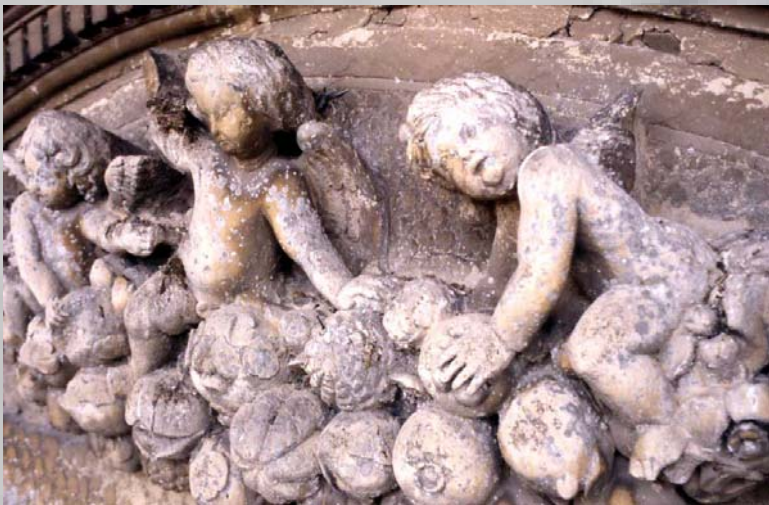
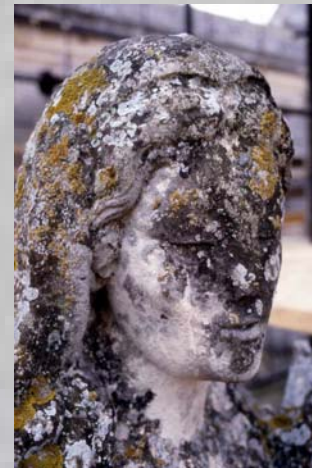
Lecce, Duomo

Il guano di piccione non solo costituisce un sostrato favorevole alla crescita di funghi, ma con ogni probabilità contiene i batteri e le spore che danno origine al loro sviluppo, in presenza di umidità. I danni provocati da questo tipo di attacchi sono ben evidenti sulla pietra calcarea utilizzata come materiale principe del barocco leccese

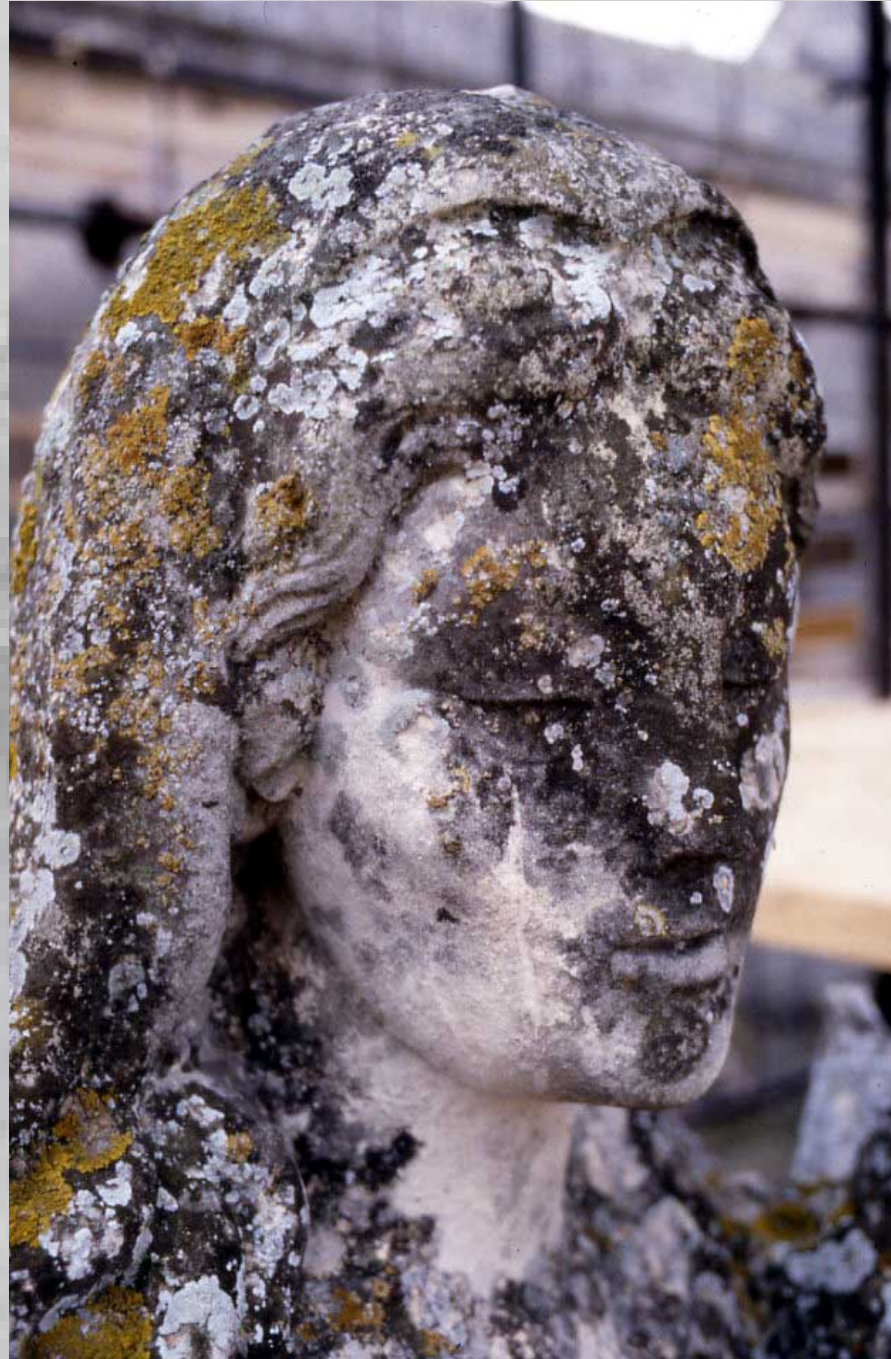
I semi indigeriti dei  
frutti dei quali gli uccelli  
si cibano, depositati  
insieme agli escrementi,  
provocano la crescita,  
anche a notevoli altezze,  
di piante infestanti,  
responsabili del  
progressivo  
sgretolamento della  
pietra

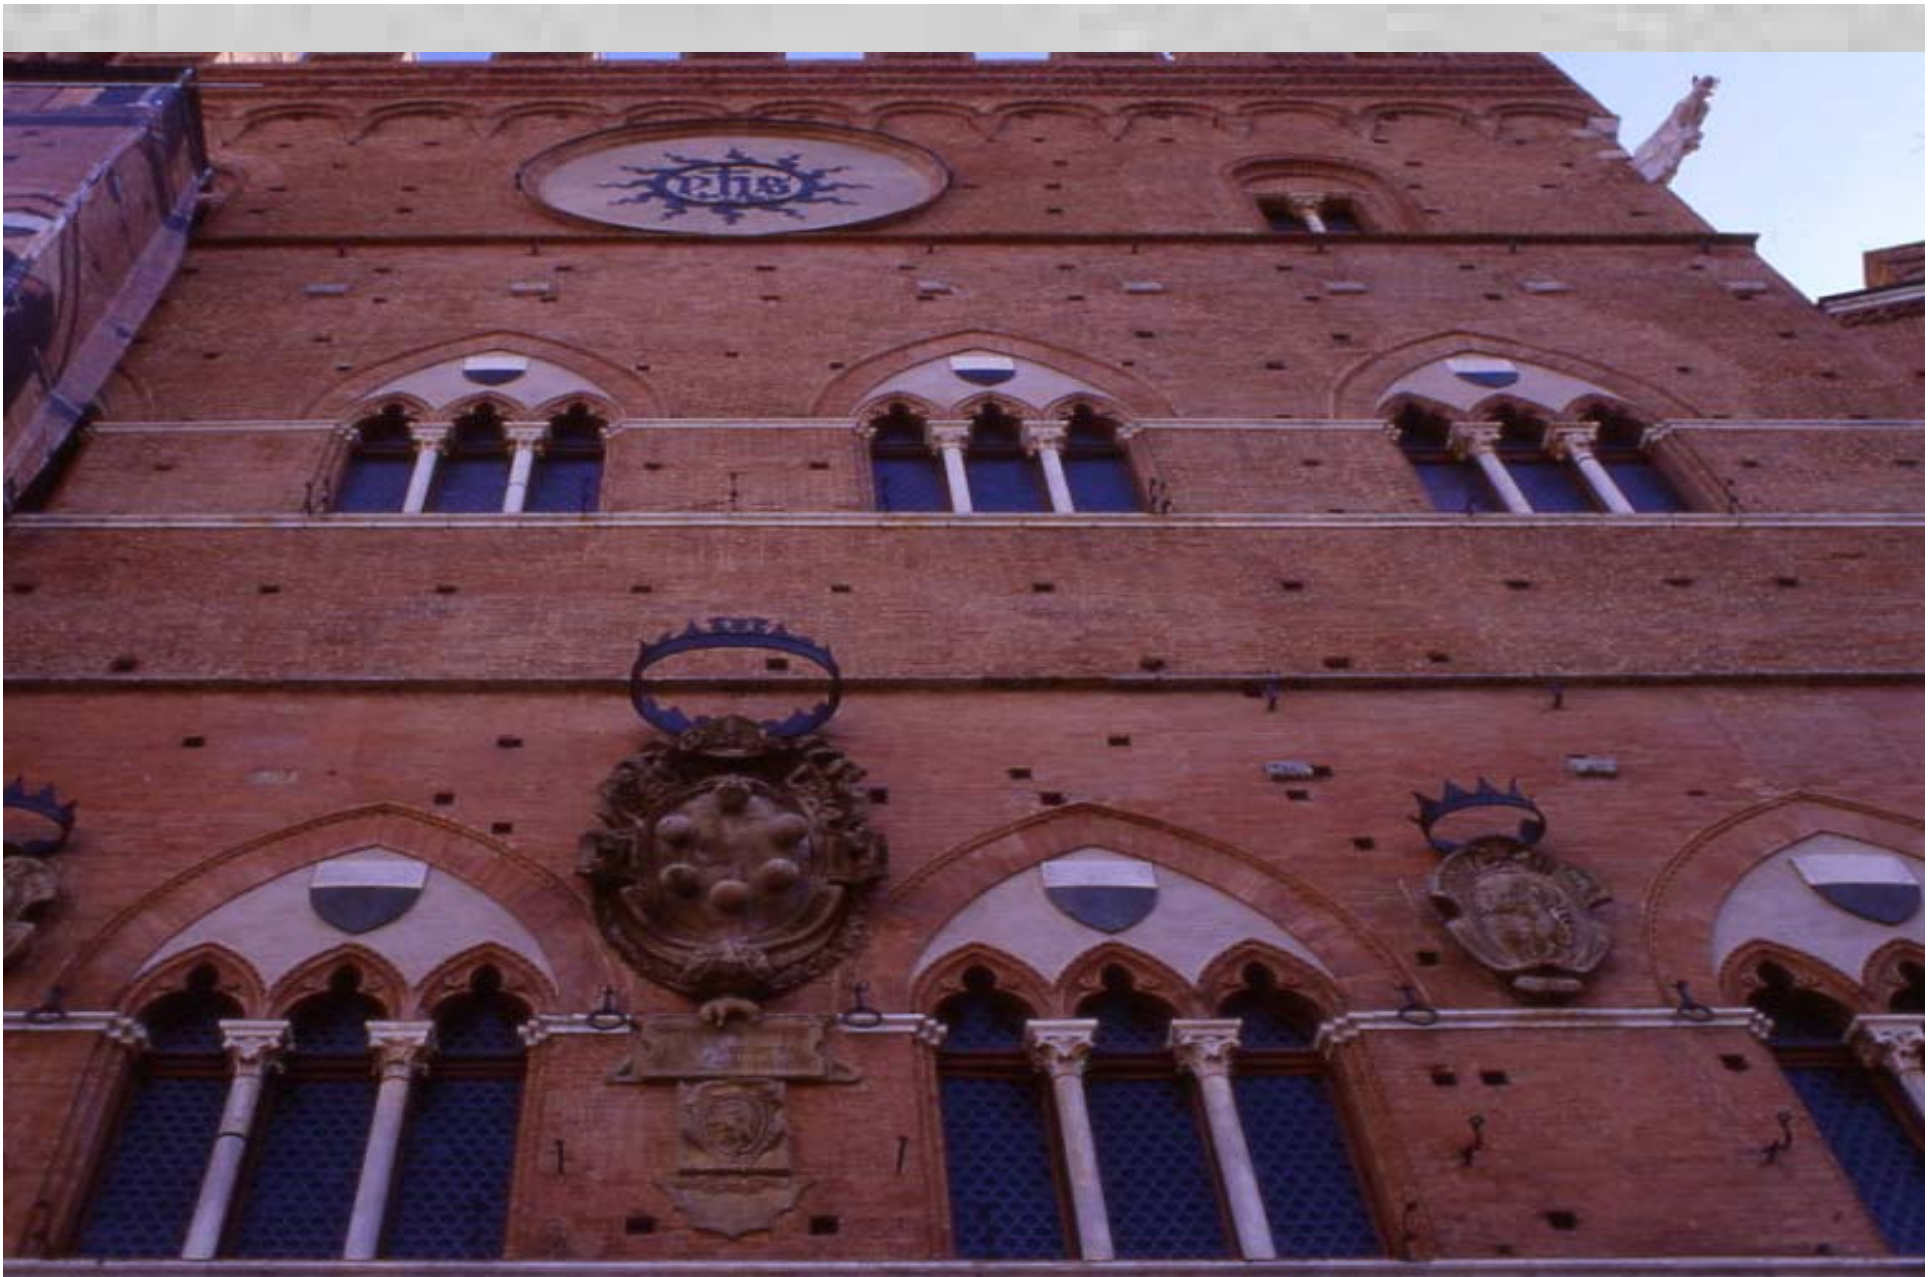
Siena, Palazzo Pubblico

chiusura delle buche pontai con elementi di pietra nera

chiusura con  
elementi metallici  
che riproducono  
visivamente l'effetto  
delle buche puntaie

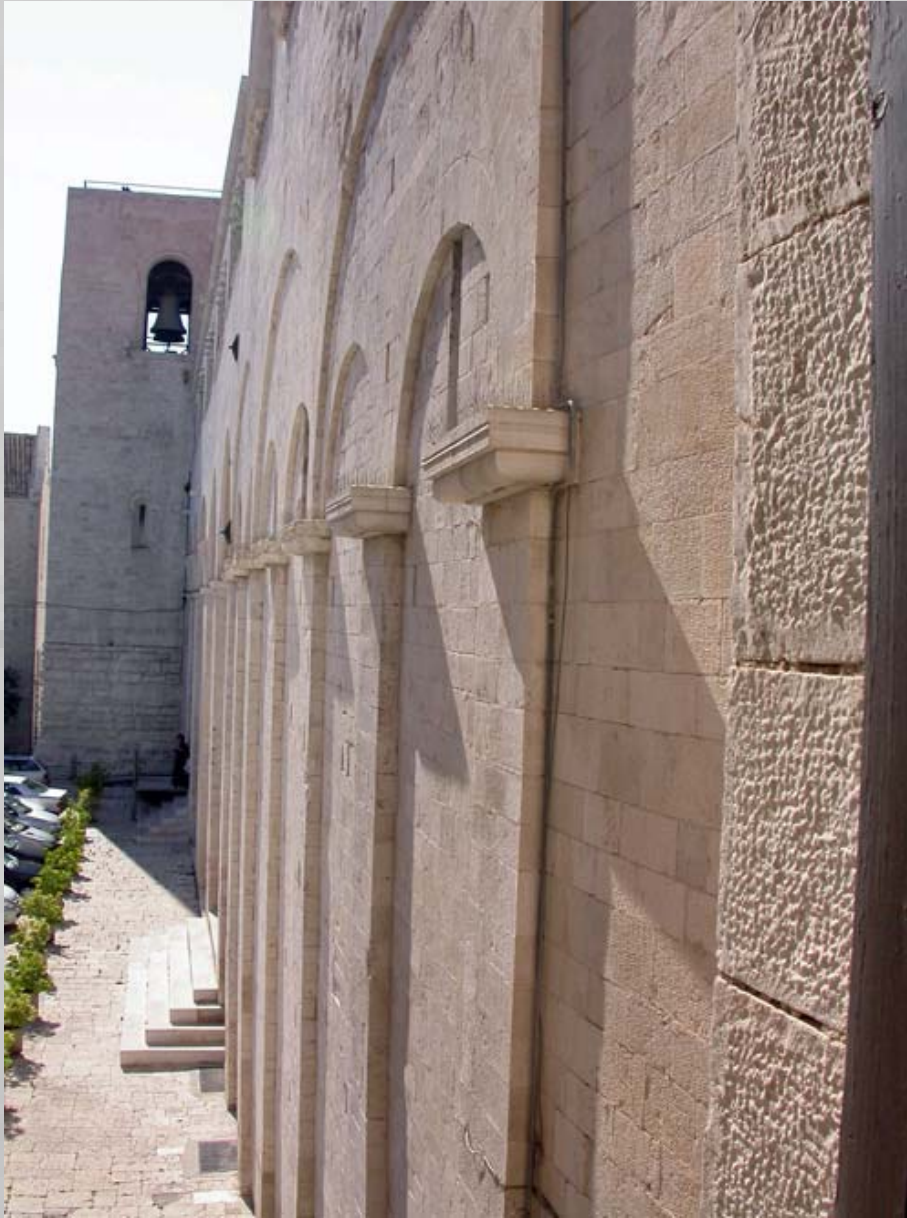
**Bari, San Nicola**

Applicazione di punte metalliche sulle superfici piane di elementi aggettanti come cornicioni, capitelli, etc. Tale sistema, che ben si adatta all'architettura, ed è poco visibile nelle parti alte degli edifici,

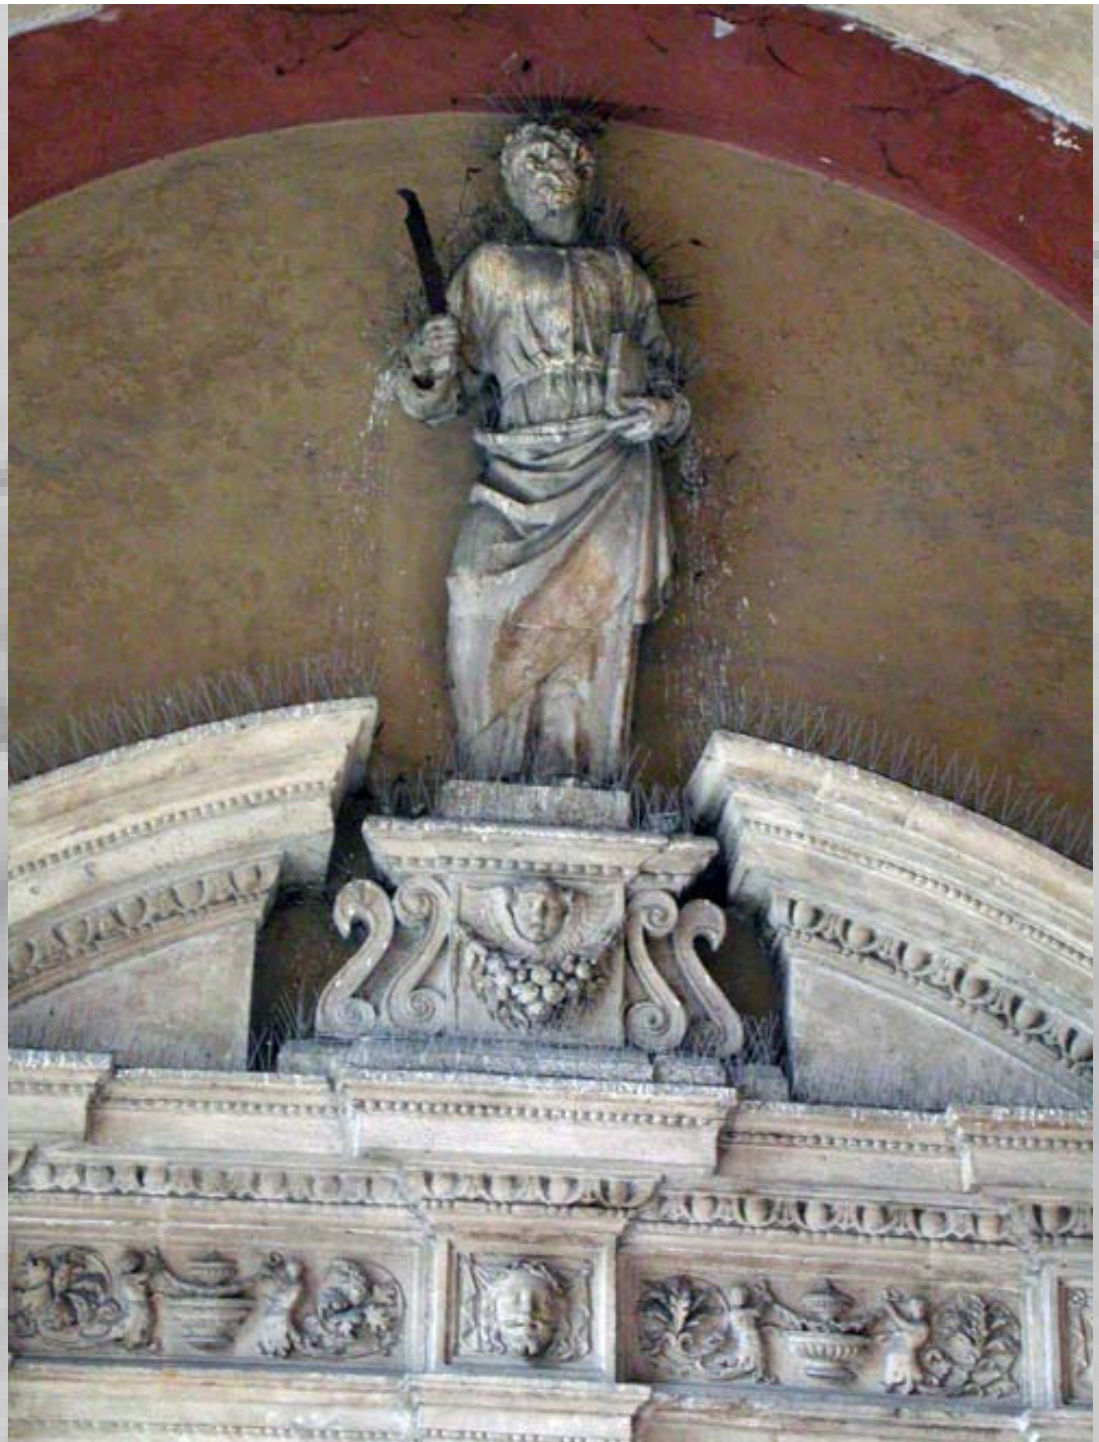
non si adatta alle  
sculture a tutto tondo,  
come si vede in questo  
portale bolognese  
coronato da una statua  
di San Bartolomeo nella  
quale gli aghi  
interferiscono  
eccessivamente nella  
lettura dell'immagine

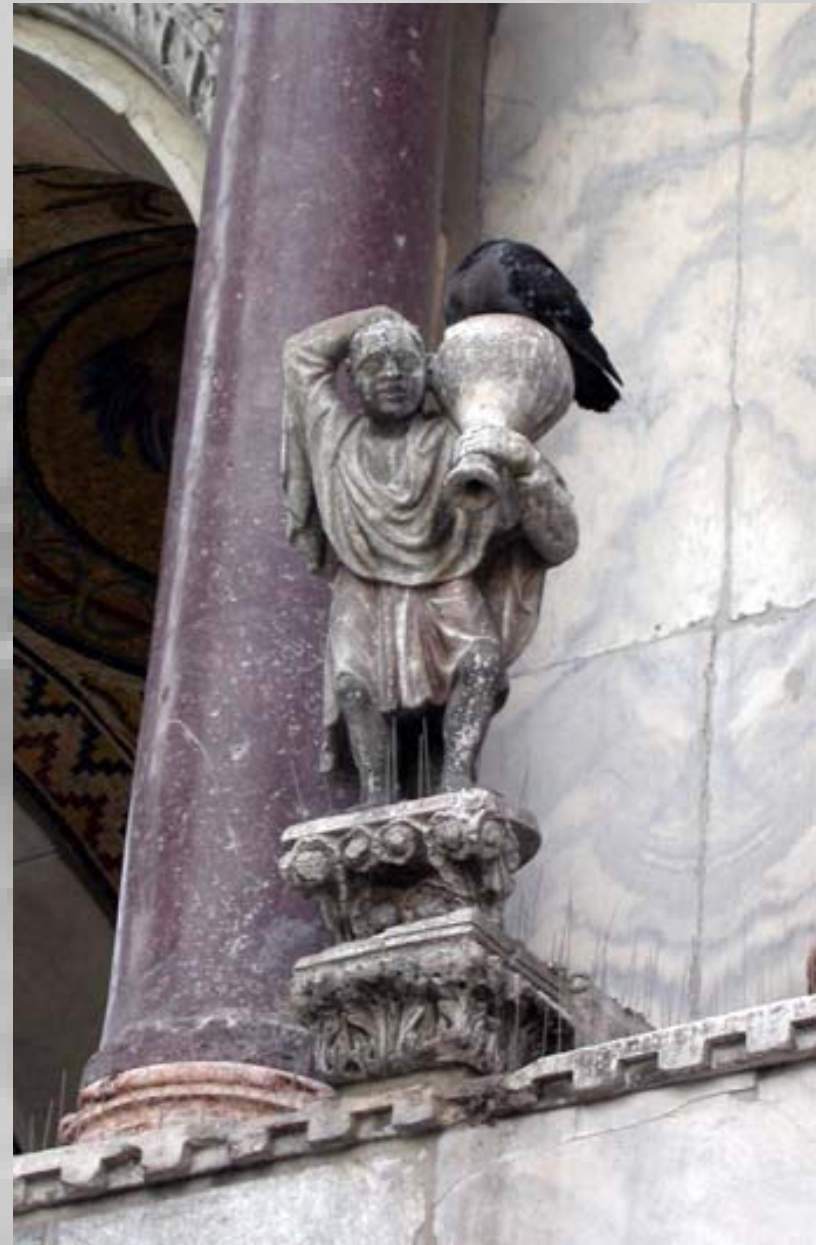
Venezia, San Marco

Se osserviamo un altro caso nel quale gli aghi hanno una collocazione più discreta, che lascia libera la testa della figura, vediamo che la loro efficacia è limitata.

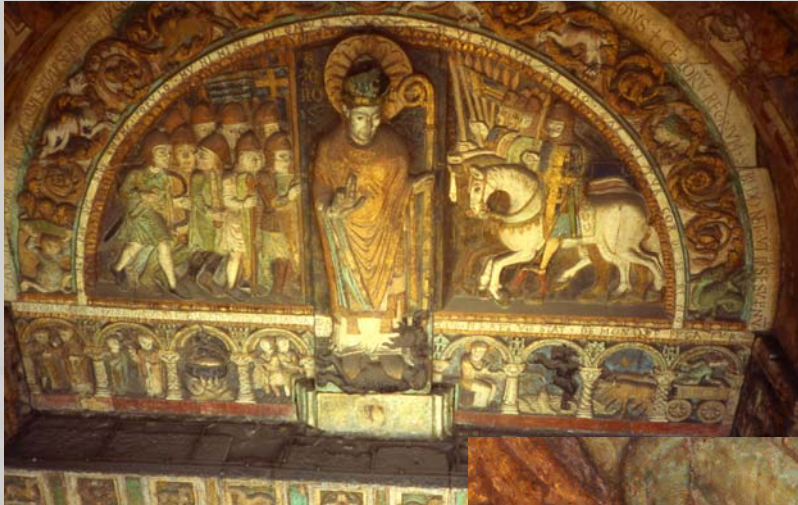
Verona, San Zeno, protiro Rilievo con S. Zeno  
durante l'applicazione dell'impianto antipiccione

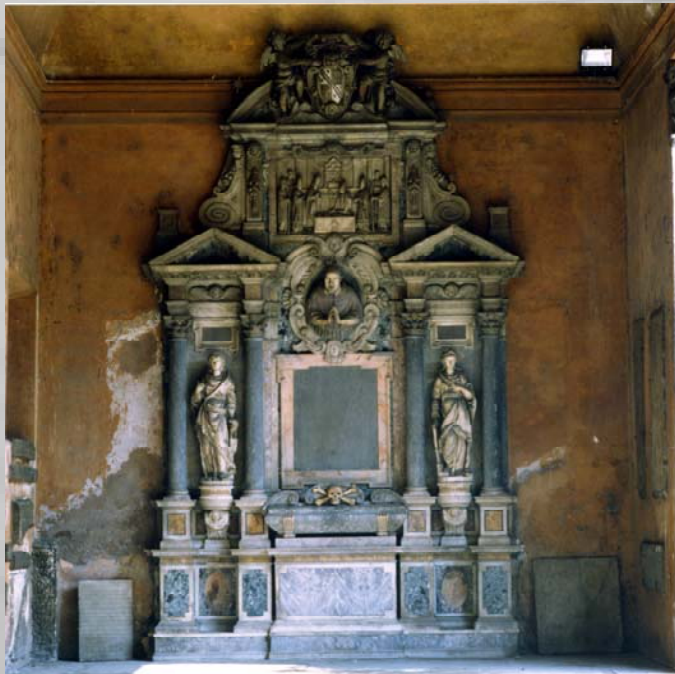
Monumento Sfondrato prima del restauro

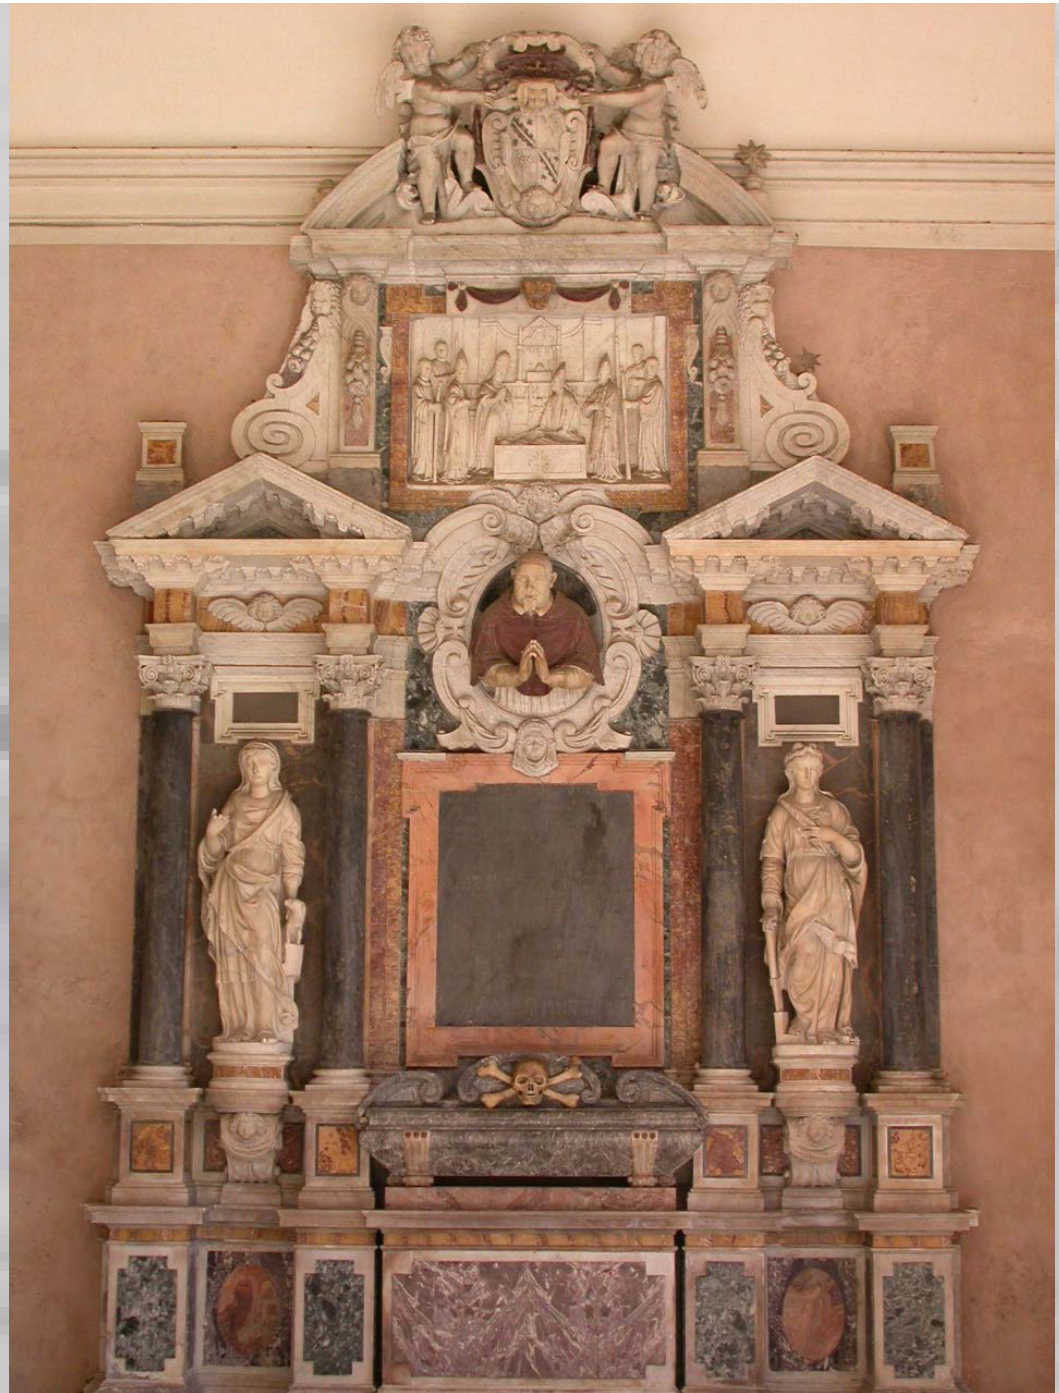
Stato attuale

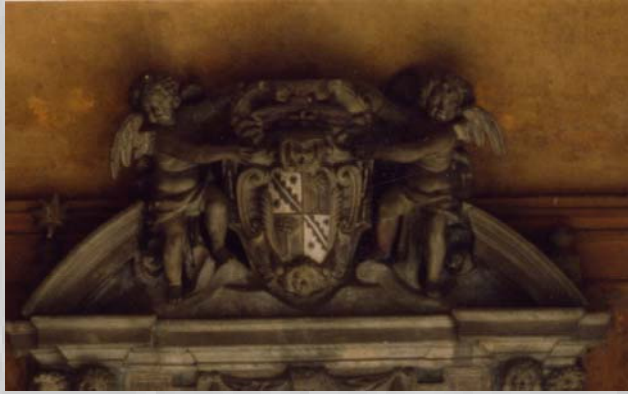
Roma, Santa Cecilia – Monumento Sfondrato dopo il restauro del 1991

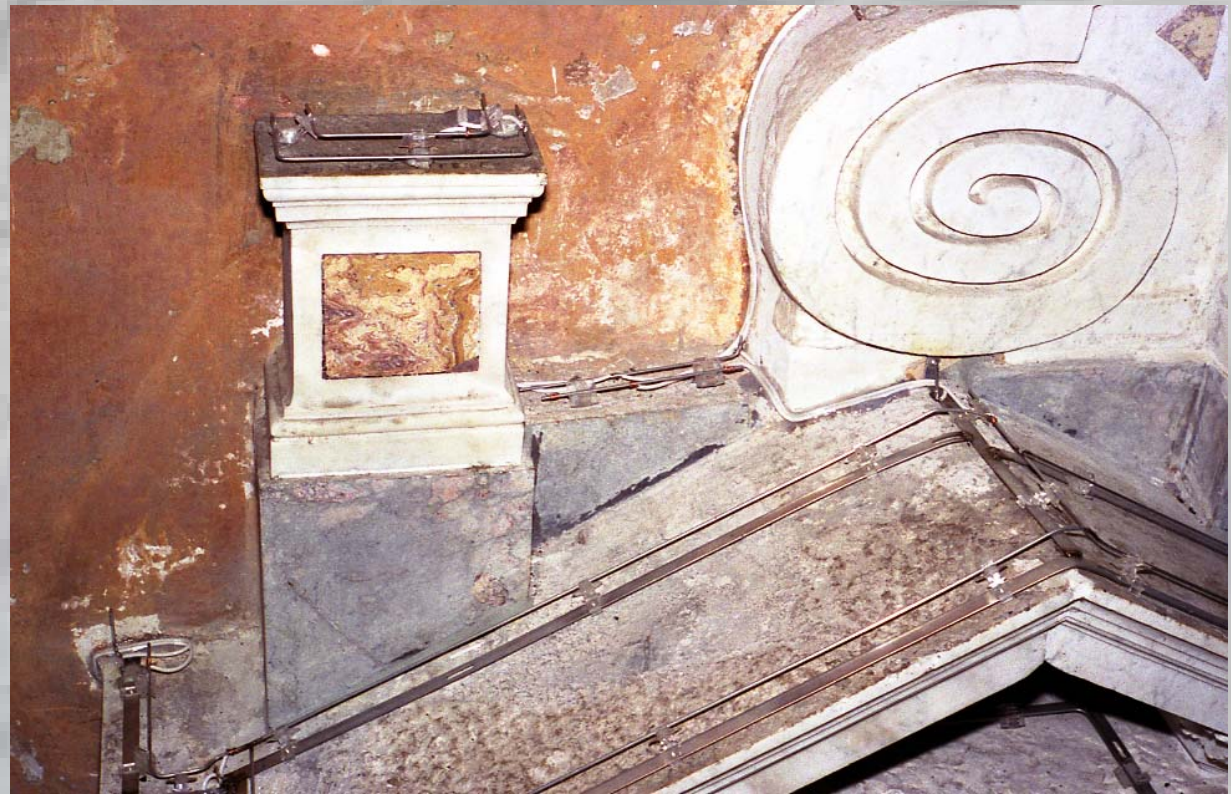
**Roma, Santa Cecilia – Monumento Sfondrato**  
**Durante l'installazione dell'impianto antipicceione**
