# Popolazioni aviarie inurbate e rischi per il patrimonio artistico

Daila Radeaglia – Istituto Centrale per il Restauro

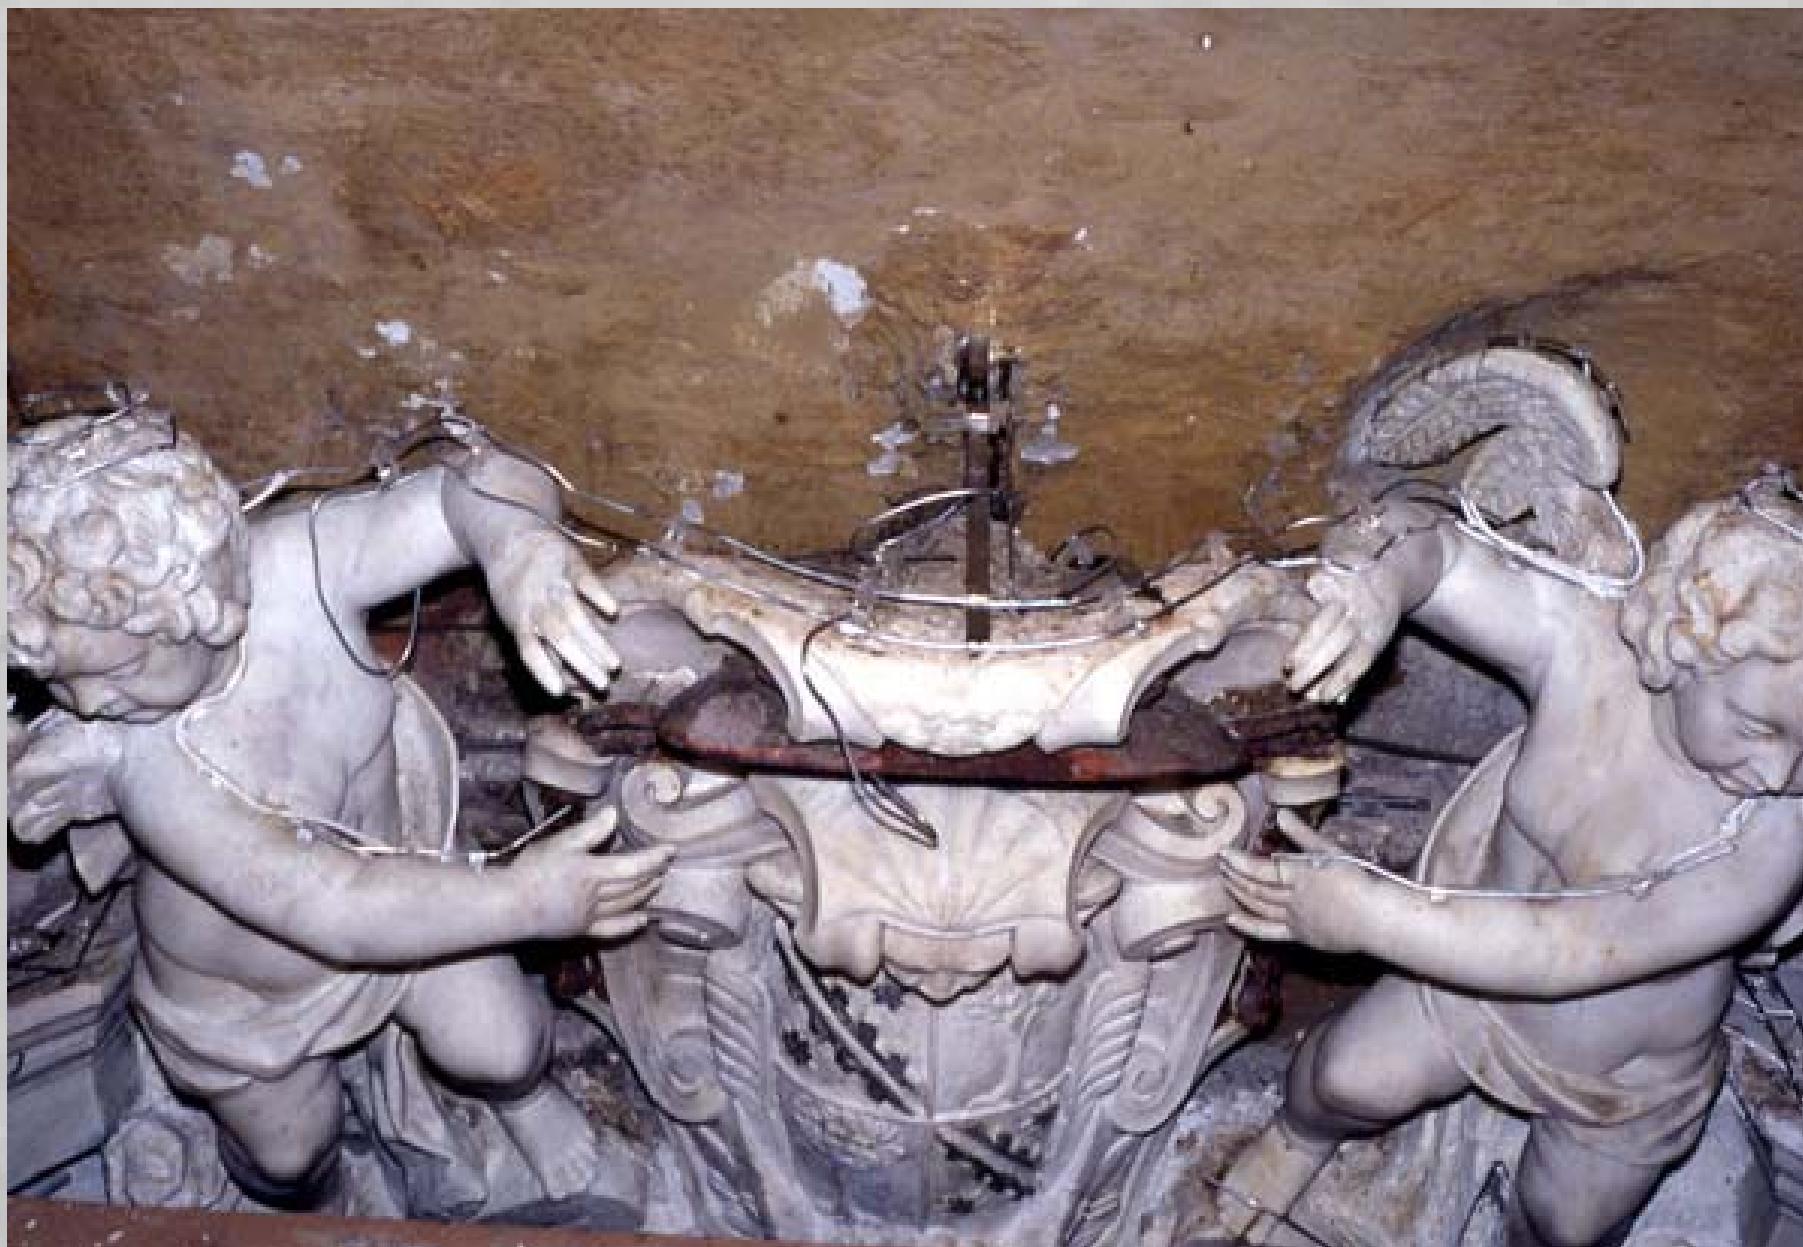
**Roma, Santa Cecilia – Monumento Sfondrato**  
**Durante l'installazione dell'impianto antipiczione**

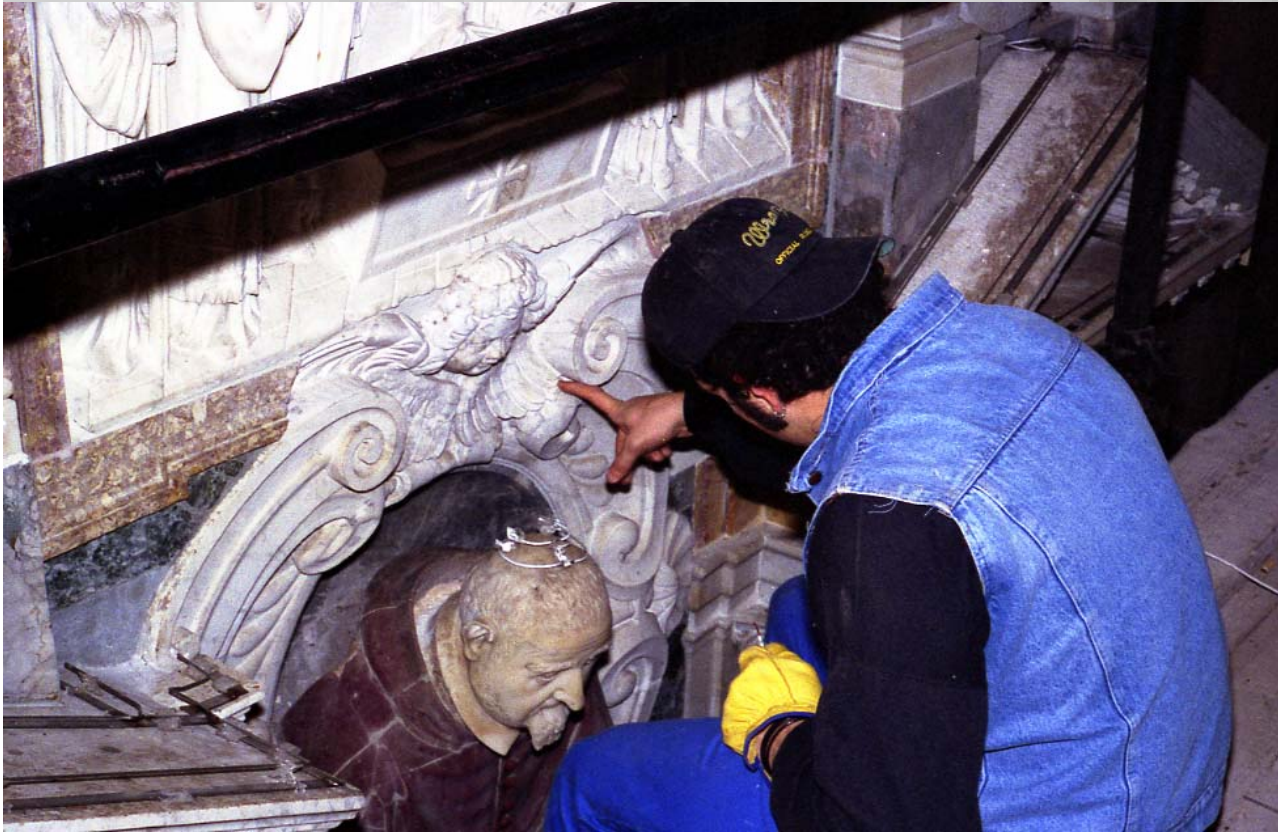
**Roma, Santa Cecilia – Monumento Sfondrato durante l'installazione dell'impianto antipiczione**

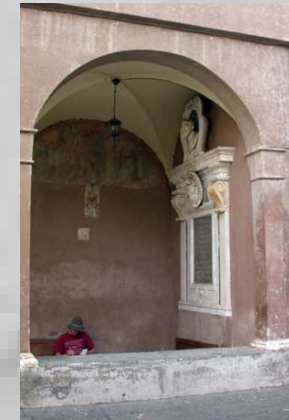
Un caso analogo a si è verificato pure a Roma, nel chiostro di San Pietro in Montorio, dove l'ICR ha restaurato in attività didattica nel luglio 2002 un altro monumento funebre, del prelado ferrarese Ercole Tassoni, morto nel 1597

poco dopo la  
conclusione dei lavori  
il coronamento è  
stato utilizzato per la  
costruzione di un  
nido.

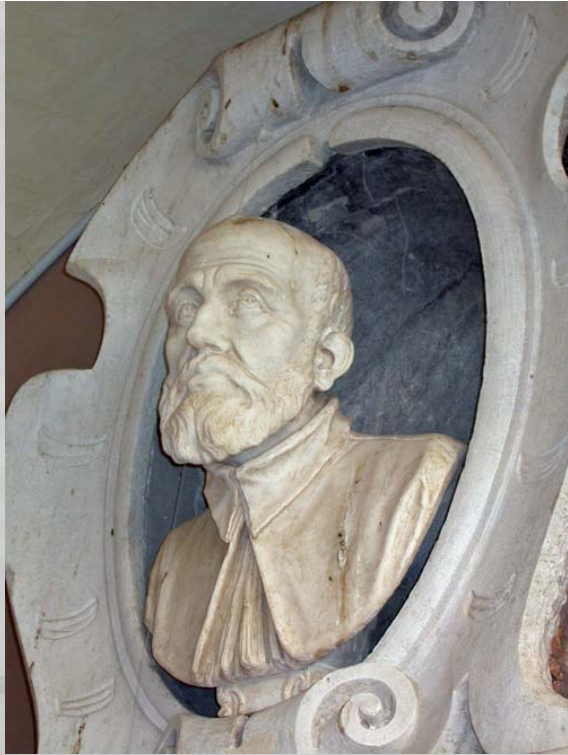
2004

Il bel ritratto dell'eminente prelato, che fu patriarca di Costantinopoli, forse unica immagine rimasta a tramandarci il suo aspetto, rischia di essere definitivamente sfigurato.

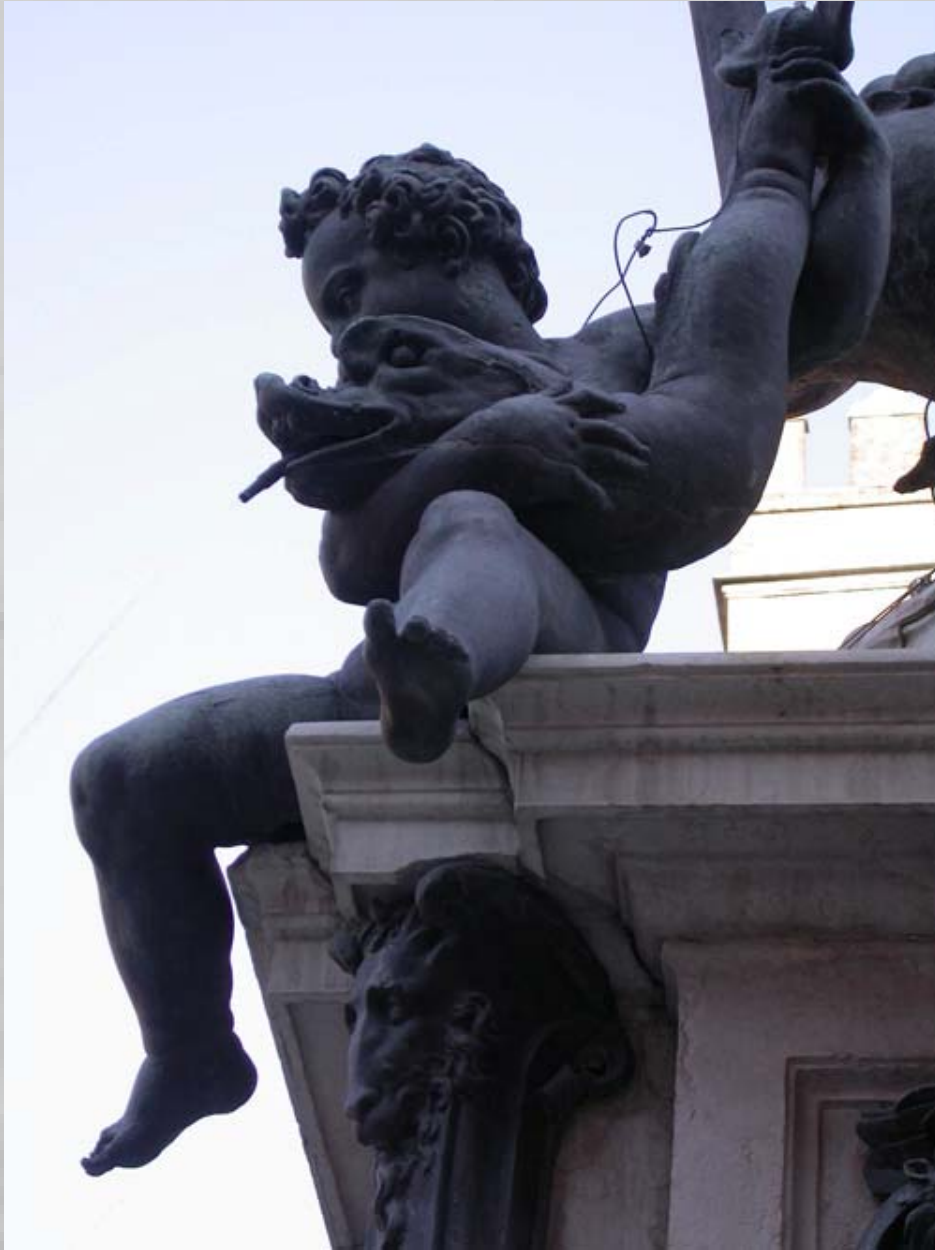
**Bologna, Fontana del Nettuno**

Se i circuiti possono essere facilmente mimetizzati sui cornicioni di un palazzo o, come si è visto con qualche difficoltà, in monumenti addossati alle pareti, ciò risulta veramente arduo nelle sculture a tutto tondo

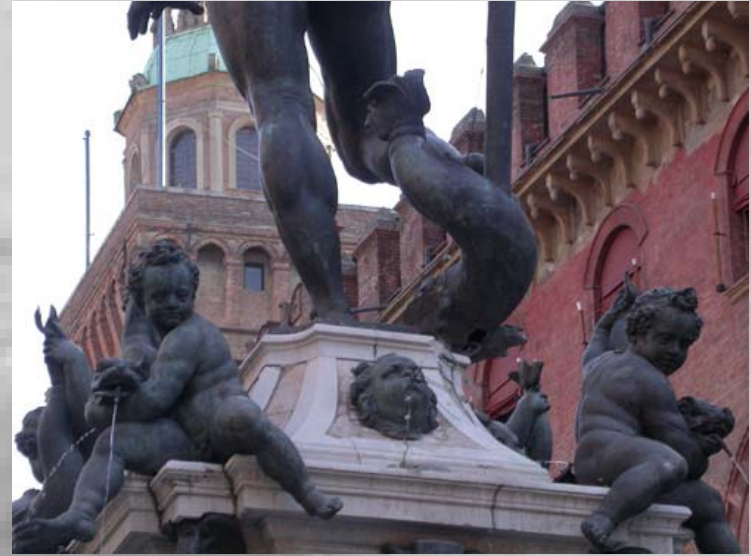
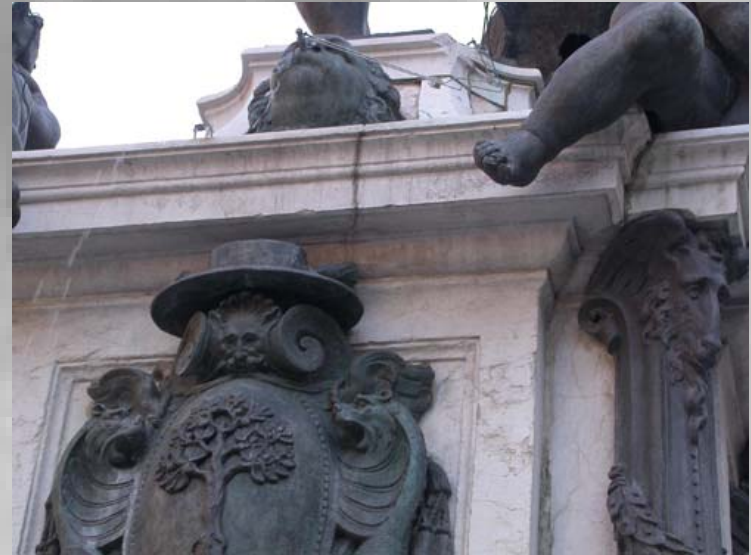
e nei monumenti visibili da tutti i lati, come nella fontana del Nettuno di Bologna, dove per ovvi motivi estetici l'applicazione dell'impianto non ha coinvolto la testa della statua, sulla quale continuano a posarsi i piccioni.
